25 007 000 SENTOSA MÉLANGEUR BAIN/DOUCHE

PIÈCES DÉTACHÉES, décembre 2004 – now

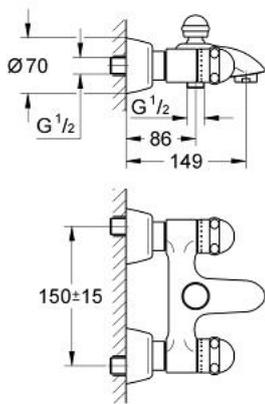
- Couleur: Chromé
- Montage mural apparent
- Têtes céramique Carbodur 1/2", 180°
- Inverseur automatique pour 2 sorties
- 1 sortie 1/2"
- Clapet anti-retour intégré
- Raccords en S
- GROHE Brillance Longue Durée : Brillance éclatante année après année

- 1: Croisillon (froid) 1/2", Sentosa (N ° de commande 45538IP0)
 - 1.1: Fixation de croisillon (N ° de commande 45186000)
 - 1.1.1: Joint torique 18,2 x 1,7 (N ° de commande 0392400M)

- 1.2: Bague de guidage (N ° de commande 0202100M)
 - 2: Croisillon Sentosa 1/2, rouge (N ° de commande 45539IP0)
 - 2.1: Fixation de croisillon (N ° de commande 45186000)

- 2.2: Bague de guidage (N ° de commande 0202100M)
 - 3: Tête à disques en céramique 1/2" (N ° de commande 45346000)
 - 3.1: Joint torique 18,2 x 1,7 (N ° de commande 0392400M)

- 4: Eroue prisonnier (N ° de commande 45544000)
 - 4.1: Joint torique 15 x 2 (N ° de commande 0311900M)
 - 5: Raccord S mural (N ° de commande 12058000)

- 5.1: Joint (N ° de commande 0138600M)
 - 5.2: Rosace couvrante (N ° de commande 45545000)
 - 6: Clapet anti-retours (N ° de commande 08565000)
 - 7: Mousseur (N ° de commande 13927000)

- 7.1: Garniture mousseur M28x1 IC (N ° de commande 45029000)
 - 8: Mécanisme d'inverseur (N ° de commande 08915000)
 - 9: Bouton d'inverseur (N ° de commande 45547IP0)

- 10: Rallonge 1/2" 30 mm (N ° de commande 46238000)*
- *Accessoires spéciaux
