## 25 009 IG0 **SENTOSA MÉLANGEUR BAIN/DOUCHE**

### DESCRIPTION DU PRODUIT

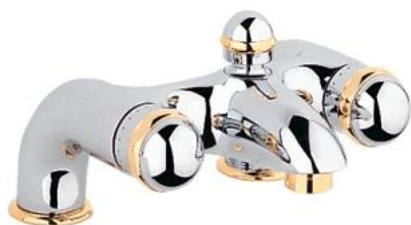
- Couleur: Chromé/doré
- Têtes céramique Carbodur 1/2", 180°
- Montage sur gorge
- Inverseur automatique pour 2 sorties
- Clapet anti-retour intégré
- Raccords colonnettes
- GROHE Brillance Longue Durée : Brillance éclatante année après année
