25 350 000 **MÉLANGEUR 3/8" BAIN/DOUCHE**

25 350 000 MÉLANGEUR 3/8" BAIN/DOUCHE

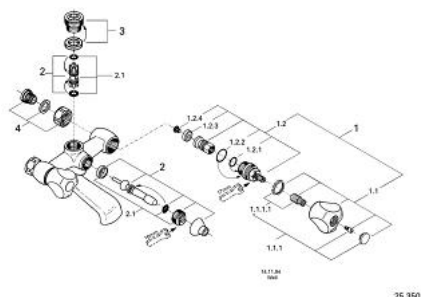
PIÈCES DÉTACHÉES, janvier 1981 – now

- 1: Tête long-life 1/2" (N ° de commande 11086000)
- 1.1: Croisillon Treflor 1/2, bleu/rouge (N ° de commande 45124000)
- 1.1.1: fixation du croisillon (N ° de commande 45123000)
- 1.1.1.1: insert à clipser (N ° de commande 0538600M)
- 1.2: Tête long-life 1/2" (N ° de commande 07146000)
- 1.2.1: Joint torique 6 x 2 (N ° de commande 0128300M)
- 1.2.2: Joint torique 18,2 x 1,7 (N ° de commande 0392400M)
- 1.2.3: Joint (N ° de commande 0529100M)
- 2: Mécanisme d'inverseur (N ° de commande 06110000)
- 2.1: Kit de joints (N ° de commande 45034000)
- 3: Départ de douche 3/4 (N ° de commande 45039000)
- 4: Ecrou prisonnier (N ° de commande 45454000)
