25 009 000 SENTOSA MÉLANGEUR BAIN/DOUCHE

PIÈCES DÉTACHÉES, janvier 1993 – now

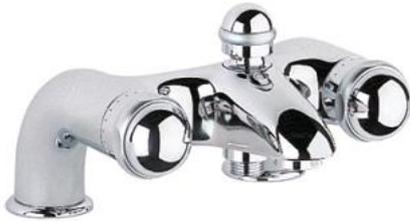
DESCRIPTION DU PRODUIT

- Colour: Chromé
- Têtes céramique Carbodur 1/2", 180°
- Montage sur gorge
- Inverseur automatique pour 2 sorties
- Clapet anti-retour intégré
- Raccords colonnettes
- GROHE Brillance Longue Durée : Brillance éclatante année après année
