## 26 699 000 BAU SYSTEM 210 COLONNE DE DOUCHE AVEC MITIGEUR THERMOSTATIQUE

### PIÈCES DÉTACHÉES, février 2019 – now

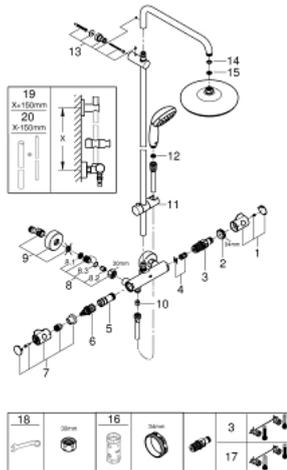
- 1: Poignée de température (Référence 47982000)
  - 2: Bague de fixation (Référence 47743000)
  - 3: Cartouche thermostatique compacte 1/2" (Référence 47885000)

- 4: Amortisseur acoustique (Référence 47398000)
  - 5: conduite d'eau (Référence 47751000)
  - 6: Aquadimmer (Référence 12433000)
  - 7: Poignée d'arrêt Aquadimmer (Référence 49056000)

- 8: Clapet anti-retours (Référence 47189000)
  - 8.1: Filtre à impuretés (Référence 0726400M)
  - 8.2: Clapet anti-retours (Référence 08565000)
  - 8.3: Joint torique 17 x 2 (Référence 0305500M)

- 9: Raccord S mural (Référence 12662000)
  - 10: Clapet anti-retours (Référence 08565000)
  - 11: Curseur (Référence 12140000)
  - 12: Filtre (Référence 0700200M)

- 13: Embout de barre (Référence 48423000)
  - 14: Joint fibre 15x21 (Référence 0138900M)
  - 15: Filtre (Référence 48007000)
  - 16: Clé (Référence 19332000)\*

- 17: Cartouche GROHE TurboStat 1/2" (Référence 47175000)\*
  - 18: Clé spéciale (Référence 19377000)\*
  - 19: Rallonge pour colonne de douche (Référence 48053000)\*

- 20: Rallonge pour colonne de douche (Référence 48054000)\*
- \*Accessoires spéciaux
